Vanhustyönkeskuksen sisäilmaongelmien selvittäminen

ADUCATE REPORTS AND BOOKS 12/2010

UNIVERSITY OF
EASTERN FINLAND

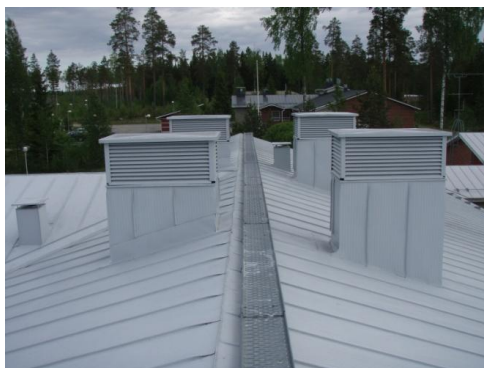
- Lumiesteet ovat kulkuteiden kohdilla. (kuva 16)

Kuva 16. Yleiskuva vesikatolta

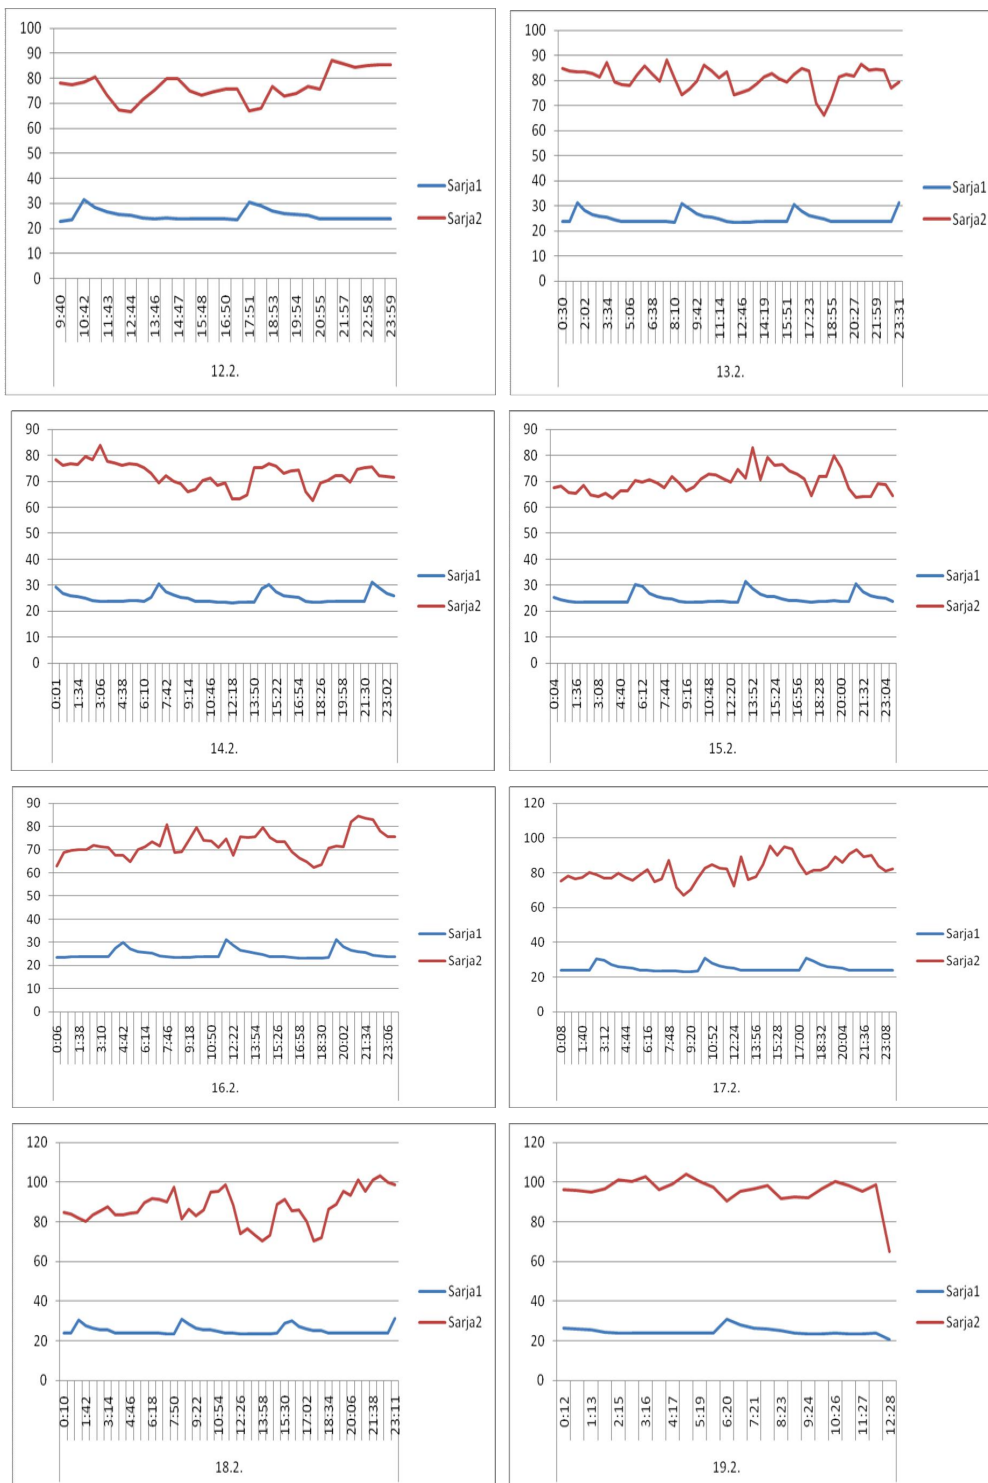
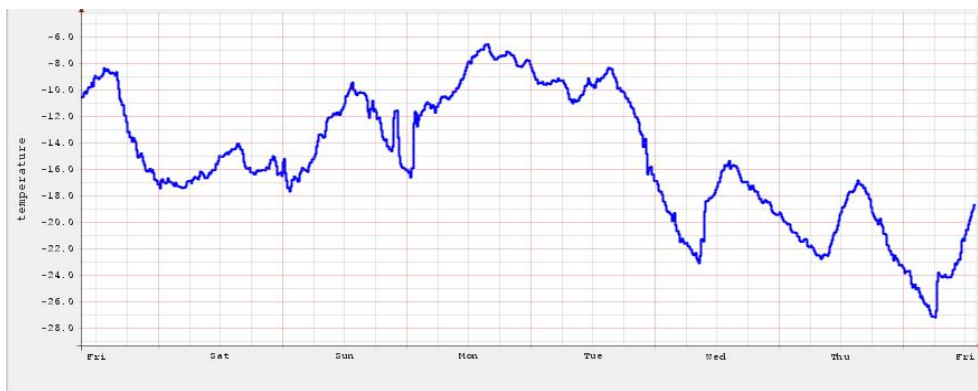
Taulukko 5. Viiden hengen huoneen hiilidioksidipitoisuuden ja lämpötilan loggerointi

Vanhustyönkeskuksessa on yksi huone, jossa asuu viisi vanhusta. Huone on suunniteltu TV- huoneeksi ja sen ilmanvaihto on mitoitettu sen mukaan suureksi. Suunniteltu tulo- ja poistoilmamäärä on 170 l/s. Huoneessa suoritettiin sisäilman lämpötilan ja hiilidioksidipitoisuuden tiedonkeruu 12.2.2010 klo. 9:40 alkaen ja päättyen 19.2.2010 klo. 11:27. (Taulukko 5. Sininen käyrä lämpötila ja punainen käyrä hiilidioksidipitoisuus x 10)

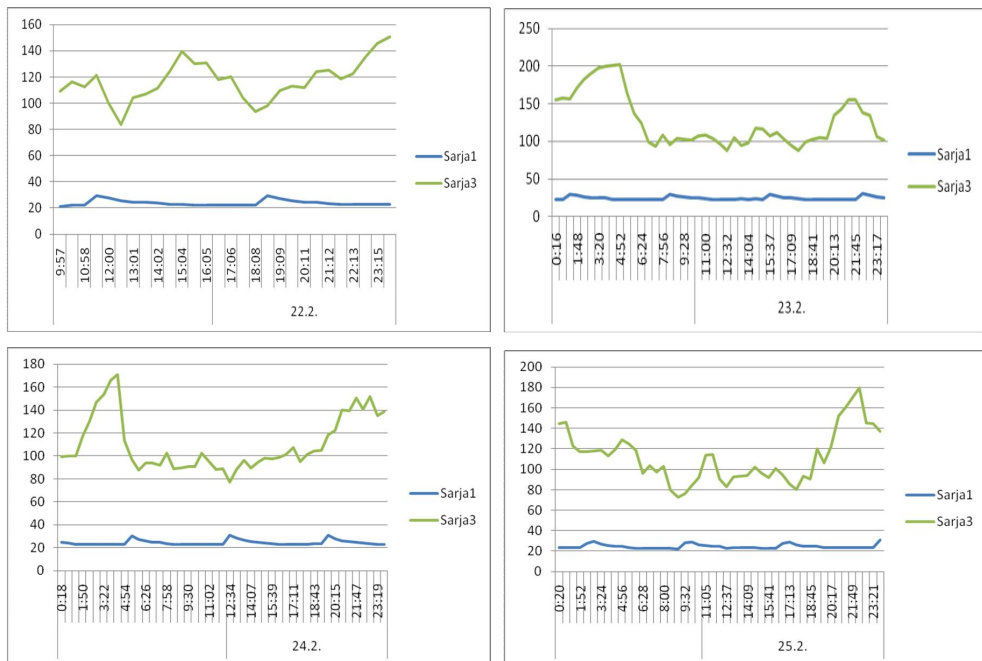
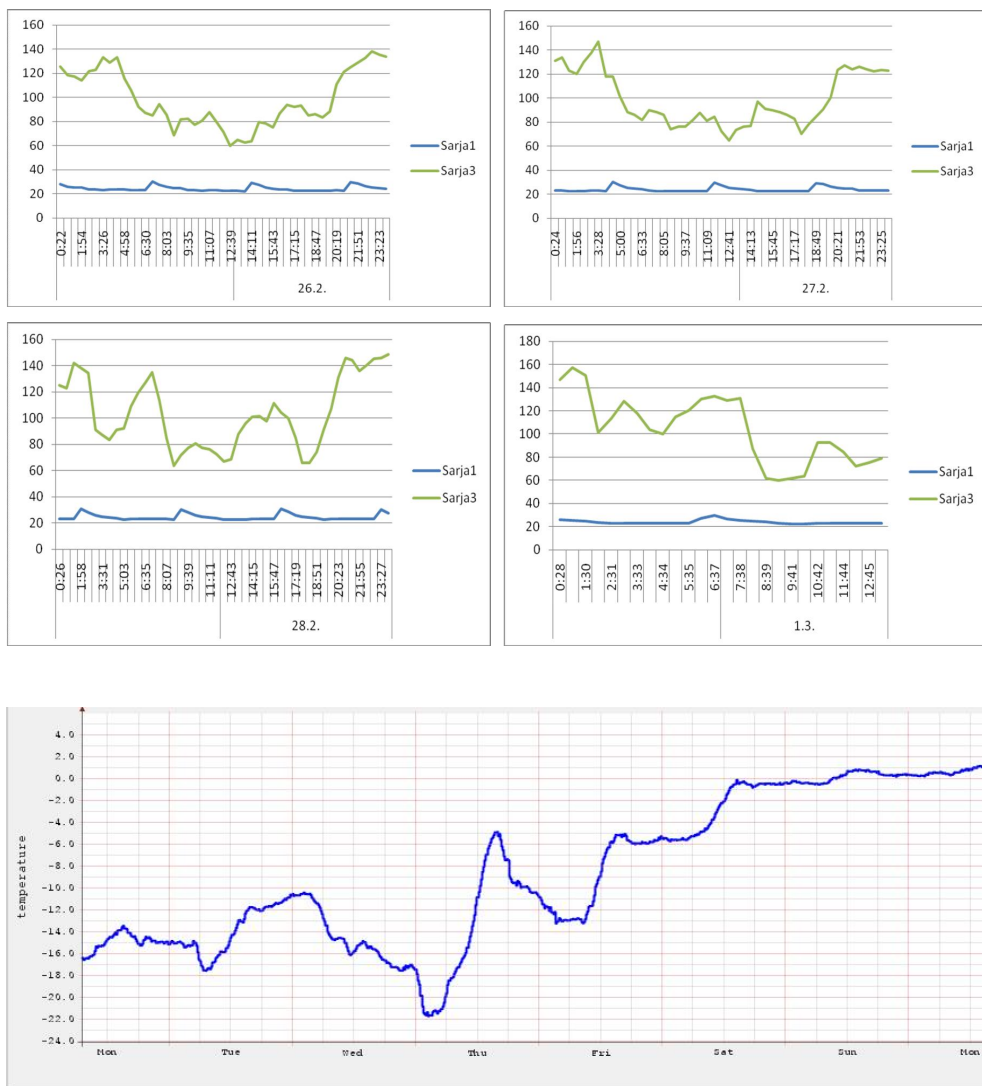
Taulukko 6. Kahden hengen huoneen hiilidioksidipitoisuuden ja lämpötilan loggerointi

Toinen tiedonkeruujakso tehtiin kahden hengen huoneesta (huone no. 104) alkaen 22.2.klo. 9:57 ja päättyen 1.3 klo.13:16. (Taulukot 6. Sininen käyrä lämpötila ja vihreä käyrä hiilidioksidipitoisuus x 10) Huone on suunniteltu kahdelle vanhukselle.

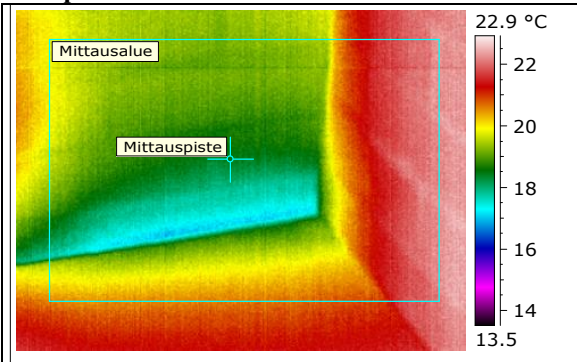
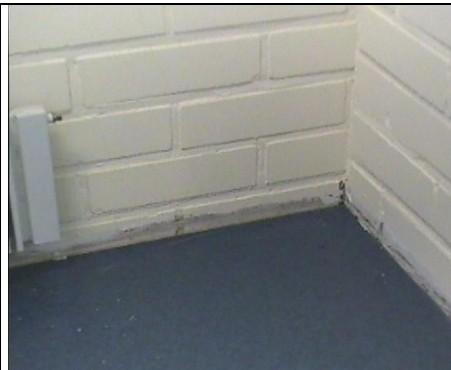
Nro 1.

Kuvauspaikka: Yöpartion huone oik. alanurkka.	Kuvauspäivämäärä: 2.2.2010
------------------------------------------------------	-----------------------------------

Sisäilman suhteellinen kosteus	20.0 %
Paine-ero rakenteen yli (negatiivinen = alipaine sisällä)	-1,2 Pa
Sisäilman lämpötila (Ilman lämpötila lämpökuvasta)	23.7 °C

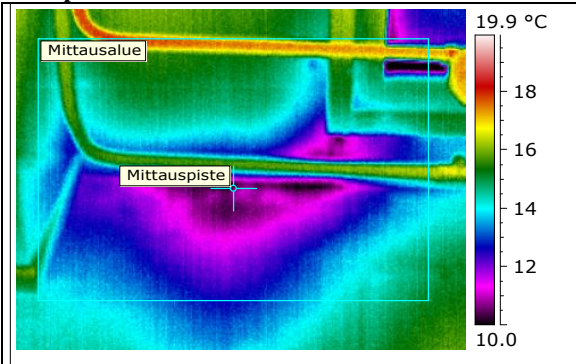
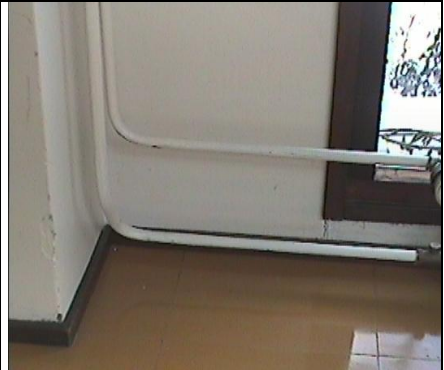
Nro 2.

Mittauspisteen lämpötila	10.7 °C	Emissiivisyys (Lämpökuvasta)	0.96
Mittausalue maks. lämpötila	18.1 °C	Heijastuva lämpötila (LHei lämpökuvasta)	23.8 °C
Mittausalue min. lämpötila	8.4 °C	Etäisyys (Lämpökuvasta)	2.0 m
Lämpötilaindeksi mitatun alueen minimilämpötilasta	47	Kameratyyppe	P25 PAL
Lämpötilaindeksi mitatusta pistelämpötilasta	55	Kameran sarjanumero	23401903

Sisäilman suhteellinen kosteus	20.0 %
Paine-ero rakenteen yli (negatiivinen = alipaine sisällä)	-0,0- -6,6 Pa
Sisäilman lämpötila (Ilman lämpötila lämpökuvasta)	23.7 °C

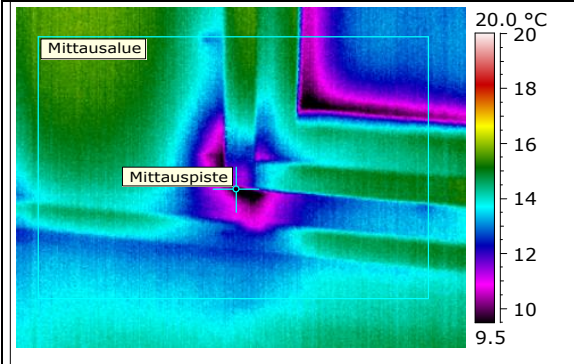
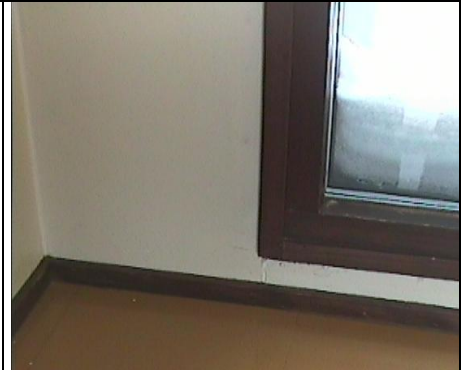
Nro 3.

Mittauspisteen lämpötila	9.1 °C
Mittausalue maks. lämpötila	16.0 °C
Mittausalue min. lämpötila	8.5 °C
Lämpötilaindeksi mitatun alueen minimilämpötilasta	47
Lämpötilaindeksi mitatusta pistelämpötilasta	49

Sisäilman suhteellinen kosteus	20.0 %
Paine-ero rakenteen yli (negatiivinen = alipaine sisällä)	-0,0- -6,6Pa
Sisäilman lämpötila (Ilman lämpötila lämpökuvasta)	23.7 °C

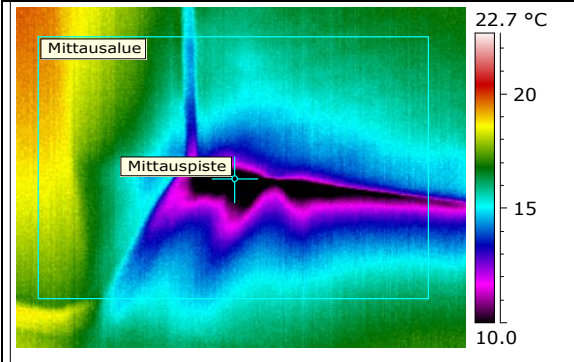
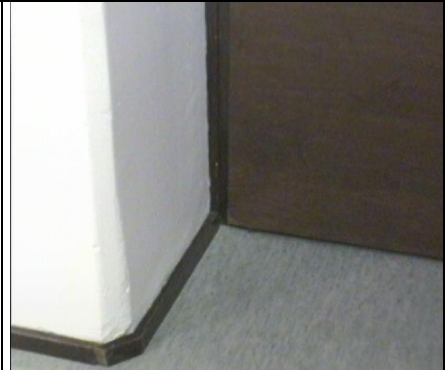
Nro 4.

Mittauspisteen lämpötila	6.4 °C	Emissiivisyys (Lämpökuvasta)	0.96
Mittausalue maks. lämpötila	19.8 °C	Heijastuva lämpötila (LHei lämpökuvasta)	23.8 °C
Mittausalue min. lämpötila	5.7 °C	Etäisyys (Lämpökuvasta)	2.0 m
Lämpötilaindeksi mitatun alueen minimilämpötilasta	37	Kameratyyppe	P25 PAL
Lämpötilaindeksi mitatusta pistelämpötilasta	40	Kameran sarjanumero	23401903

Sisäilman suhteellinen kosteus	20.0 %
Paine-ero rakenteen yli (negatiivinen = alipaine sisällä)	-1,2 Pa
Sisäilman lämpötila (Ilman lämpötila lämpökuvasta)	23.7 °C

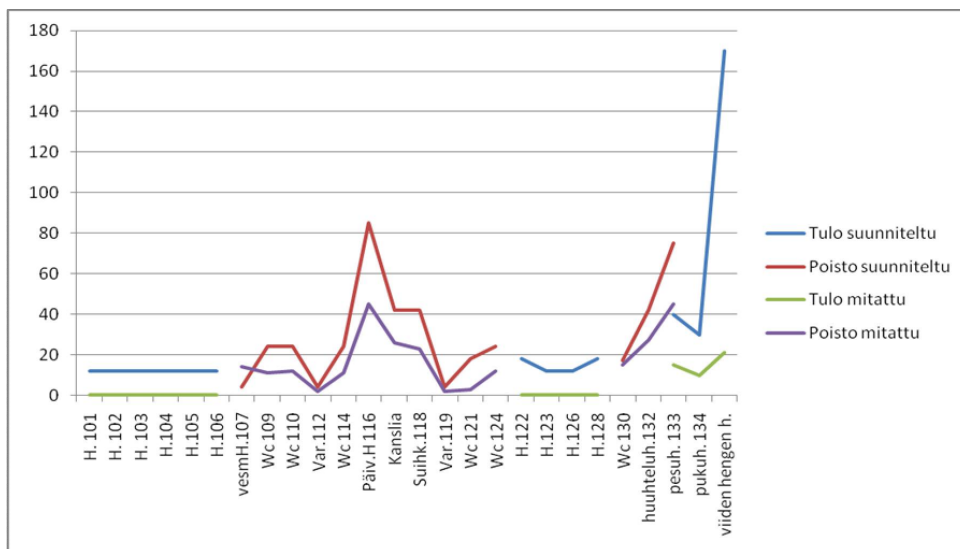
Kuva 24. Eri aikakauden mitoitukset sekä mitatut tulo- ja poistoilmamäärät.

Tulokone 1 (TK-1 asuinhuoneiden ilmanvaihto) suunniteltu tuloilmamäärä on 1250 l/s ja sen mitattu ilmamäärä on 1180 l/s. Tulokone 2 (TK-2 käytävien ja päivätoimintatilojen ilmanvaihto) suunniteltu ilmamäärä on 2638 l/s ja sen mitattu ilmamäärä on 1230 l/s.

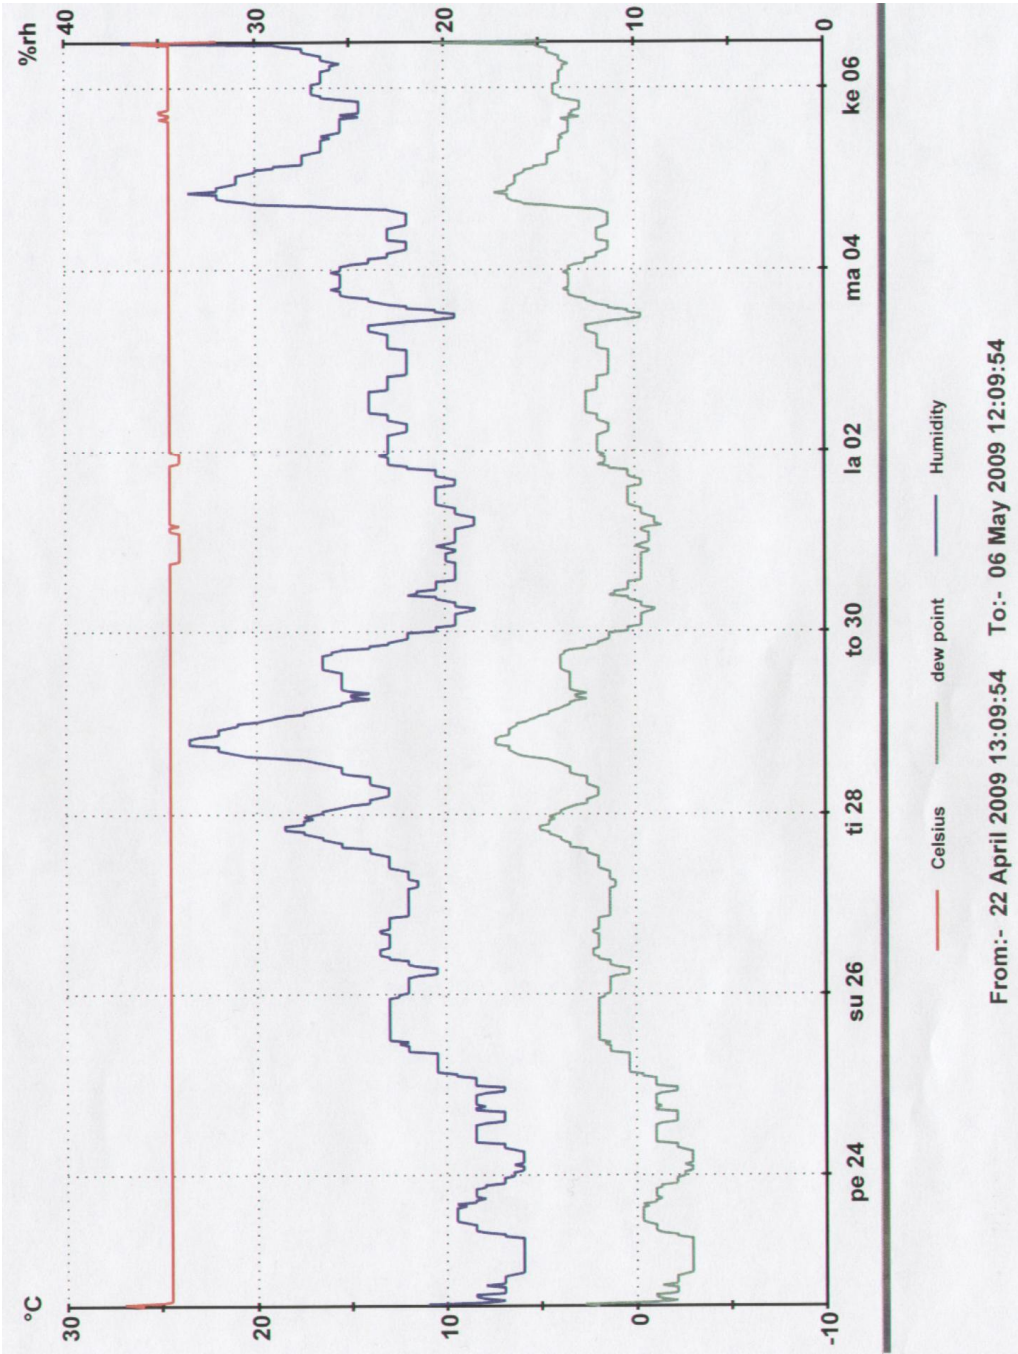
Taulukko 8. Työtekijöiden taukokuoneen suhteellisen kosteuden ja lämpötilan loggerointi

Lämpötilan ja suhteellisen kosteuden seuranta tehtiin 22.4 – 6.5.2009 välisenä aikana. Loggeri 1 (Taulukko 8) oli työntekijöiden taukahuoneessa olevan kaapin päällä. Loggeri 2 (Taulukko 9) oli ryhmäkoti Ilonan käytävän lasivitriinin päällä ja loggeri 3 (Taulukko 10) oli ulkona sisääntulokatoksen kohdalla puusäleikköaidassa.

Sisäilman suhteellinen kosteus oli suoraan riippuvainen ulkoilman kosteudesta ja lämpötilasta. Keskimäärin sisäilman suhteellinen kosteus RH oli 25 %. Lämpötila pysytteli koko mittausjakson ajan 25 °C:ssa. Työntekijöiden mukaan lämpötila nousi kesäaikaan hellepäivinä jopa 30 °C:n.
